盐田国际码头“8·15”车辆伤害 一般事故调查报告

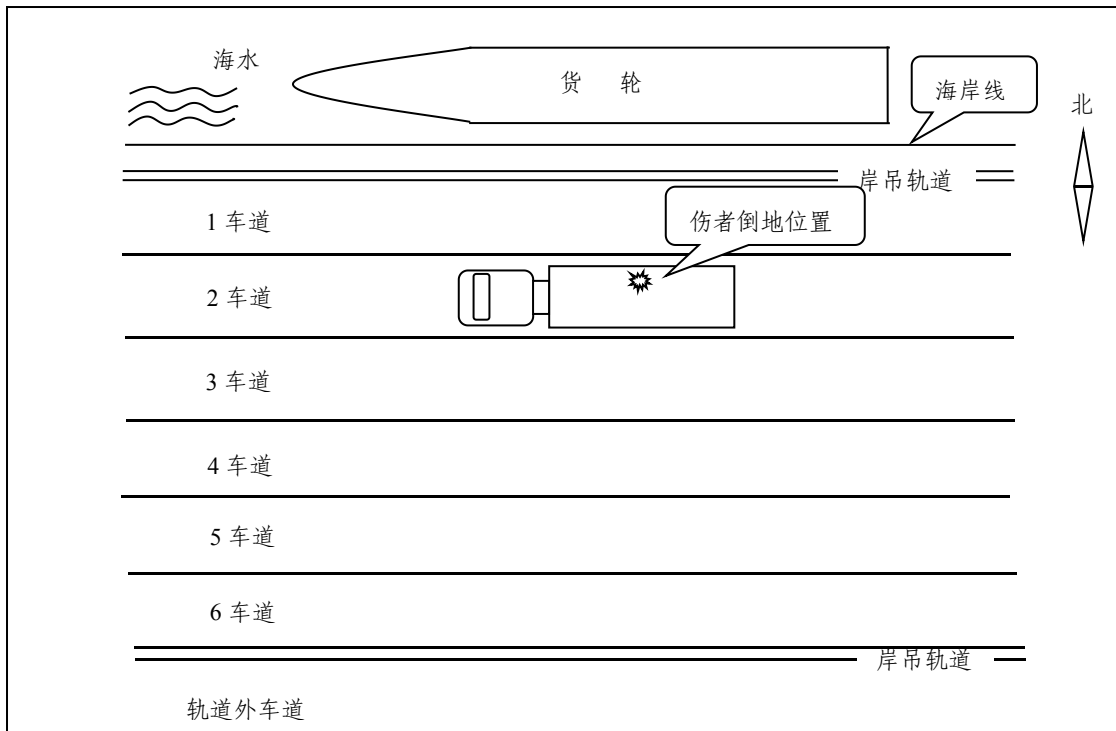
图 3 事发码头现场示意图

此次事故发生发生在盐田三期国际集装箱码头有限公司辖区码头，有 6-16 号共 12 个泊位，事发在 11 号泊位，该泊位有 47-51 号共 5 台岸吊，岸吊门架下共有 6 条车道，出事具体地点为第 2 车道（从海向岸方向标记）上，当时由 51 号岸吊（只在 1、2 车道作业）实施集装箱吊装。（见图 2、图 3）。

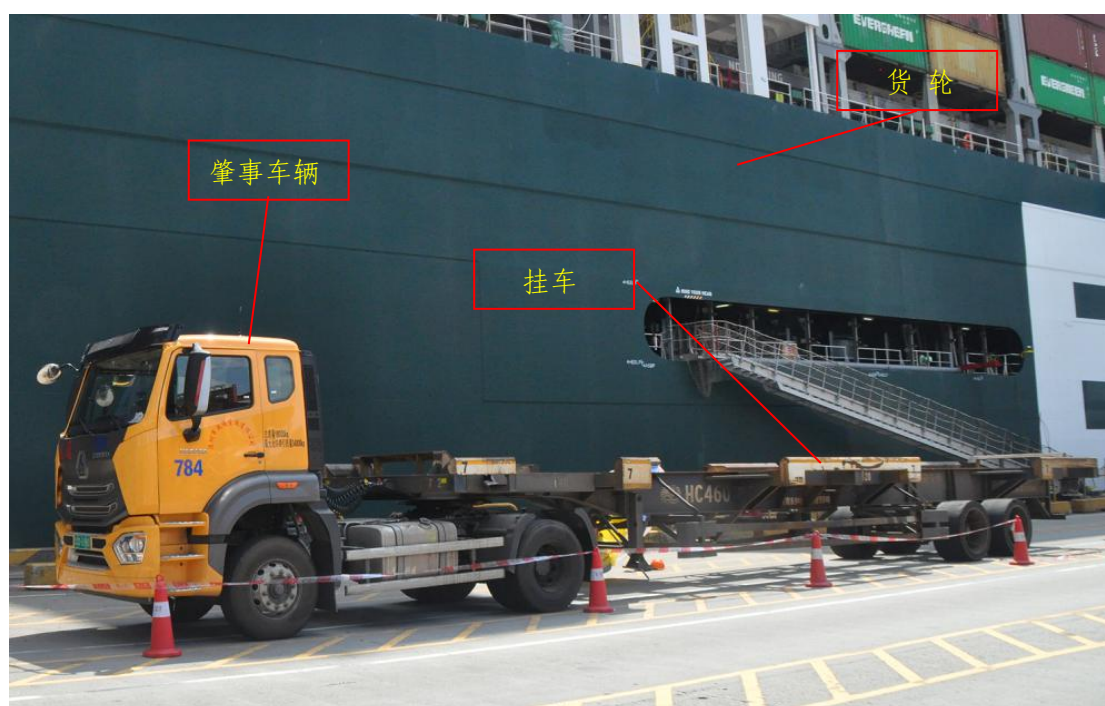
图4 肇事车辆

码(车架号)LZZPCCMD8MJ217400,发动机型号:MC07.28-50,发动机号:210707814767,整备质量5600kg,准牵引总质量:34800kg,车辆设计最高车速:89km/h,车辆制造日期:2021年06月29日。盐田国际于2021年07月29日委托广东众智检验检测有限公司进行了检验,检验结论:合格。

2021年8月5日根据盐田国际与深圳港口协会的委托协议,该车辆经深圳港口协会审核后发放自制港内车牌,车牌号为:CN-01860,事发时搭挂HC460(企业自编号)半挂车(车架号:LT1CC14226C001200)。(见图4)

1. 车辆属性鉴定：肇事车辆属性为汽车。
2. 安全技术状况鉴定：（1）盐田港集装箱码头内LZZPCCMD8MJ217400/LT1CC14226C001200（车头架号/挂车架号）汽车转向系、制动系、行驶系符合《场（厂）内机动车辆安全检验技术要求》（GB/T 16178-2011）中的相关规定；（2）灯光装置不符合《场（厂）内机动车辆安全检验技术要求》（GB/T 16178-2011）中的相关规定。
3. 行驶速度鉴定：事发时，车辆通过视频画面（在22:28:42第一帧至22:28:43第5帧时间段内）的平均行驶速

度范围约为 5Km/h ~ 7Km/h。

4. 碰撞痕迹鉴定：事故发生时，吴某杨（死者）处于直立（站立或行走）状态，其身体与车辆前侧右部接触碰撞刮擦致其倒地，被右侧车轮碾压成立。

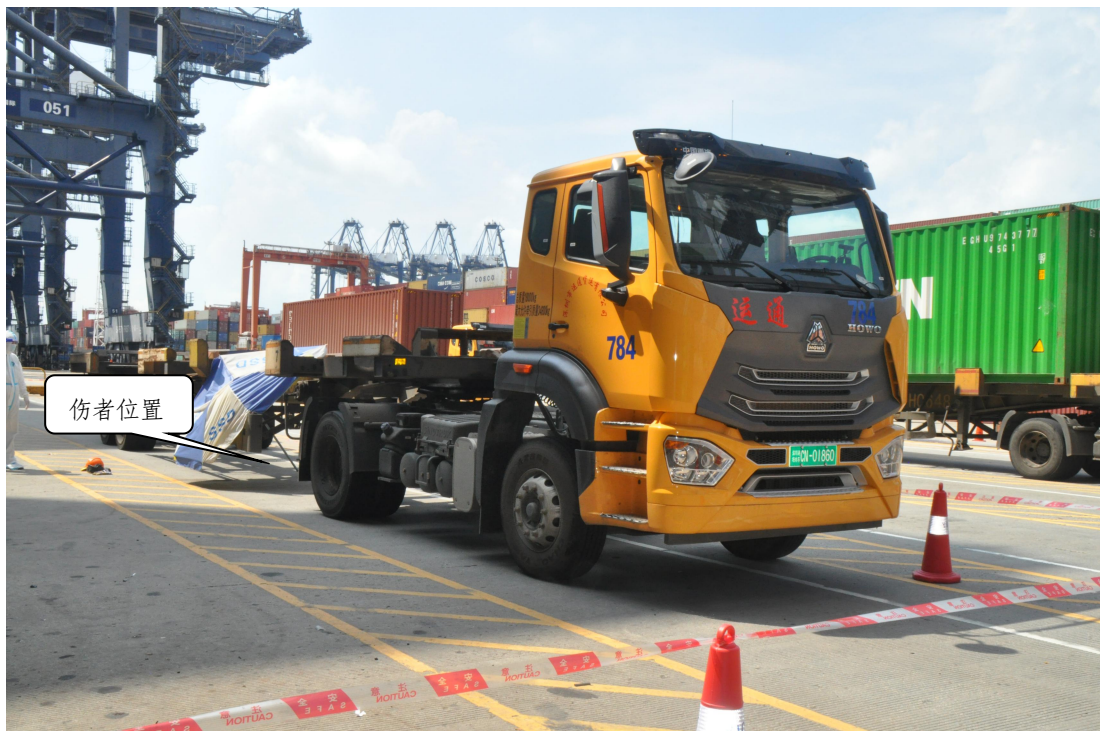
图 5 伤者位置现状图

经现场勘查，肇事车辆位于盐田三期码头 11#泊位的 555#和 554#系缆墩之间，头南尾北停在 51 号吊塔下 2 号车道上。该车辆挂“深圳港场内车 CN-01860”牌照，车架号：LZZPCCMD8MJ217400，发动机标号：210707814767，车辆牵引挂车车架号：LT1CC14226C001200。现场伤者仰躺在挂车下面（靠右侧护栏带下方），头部朝车头方向，距车辆前轮约 4.3m，上身穿反光服，腰身下有一片血迹，腰左侧掉落有一台工作用平板电脑，旁边散落有一顶安全帽，帽扣朝上。现场地面道路临时线、操作线和黄格线清晰，未发现明显刹车痕迹。（见图 5）
