盐田区旭风环保科技有限公司封装工程 “8·17”一般触电事故调查报告

盐田区旭风环保科技有限公司封装工程
“8·17”一般触电事故调查组

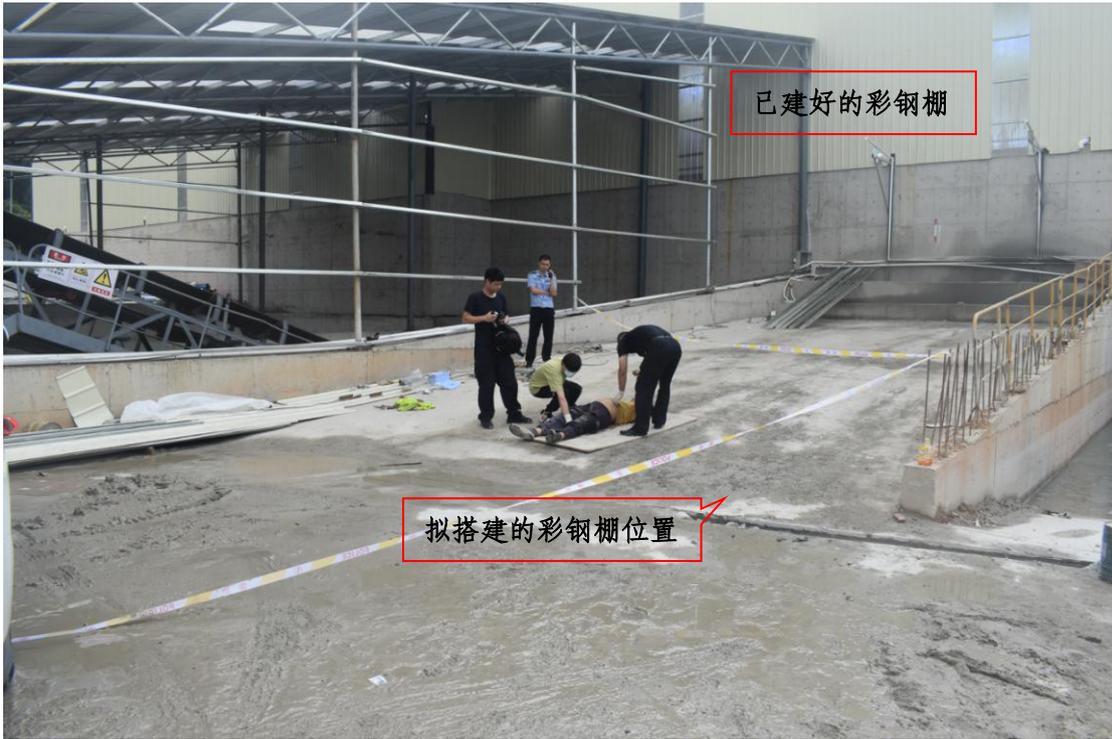
图 2 事发堆料场彩钢瓦棚焊接现场

条环保搅拌站主机楼四面和楼顶封装、堆料场整体封装、砂石场封装以及原料传输生产线封装，封装总面积约 18000m²。封装主要采用钢结构，承重支柱采用 H 型钢，主楼封装骨架采用壁厚 3mm 热镀锌方管，彩钢瓦采用 0.476mm 的规格。料场、堆料场封装高度大于等于 12m，钢梁强度符合抗 8 级台风要求，封装材料进行防锈剂防腐处理。工程实际包含深圳市金众混凝土有限公司盐田分公司的部分建筑封装内容。总工期计划为 105 天。事故发生时正在进行堆料场彩钢棚搭建电焊施工。（见图 1、图 2）

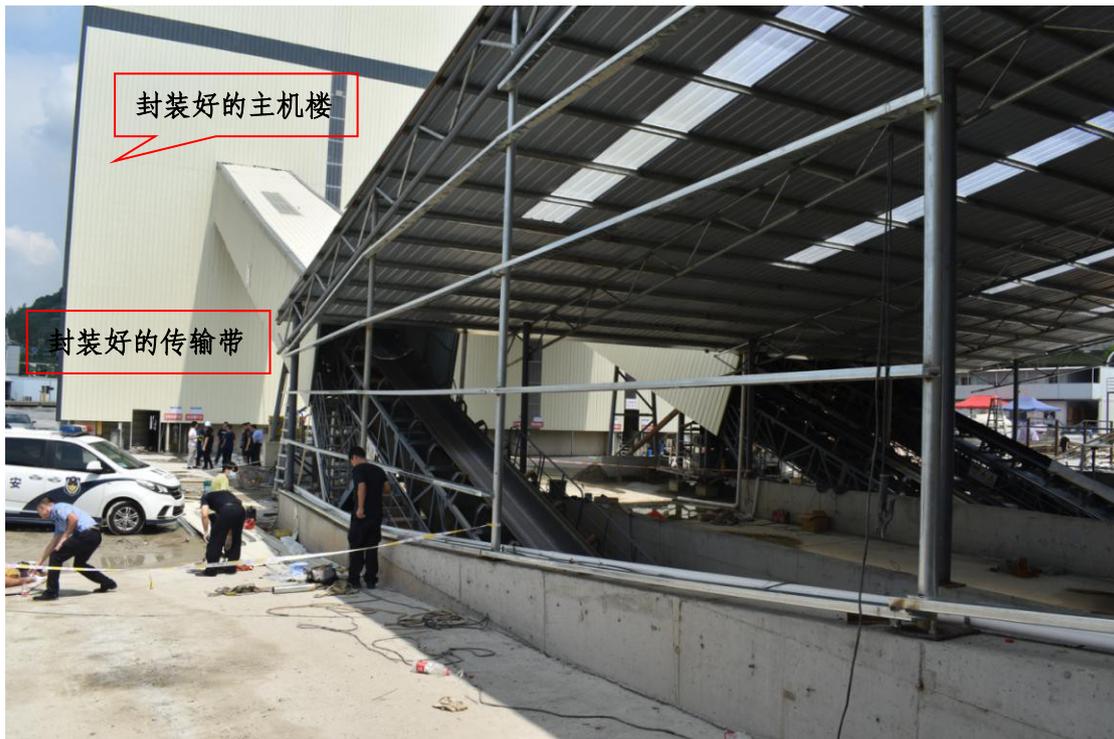
图 3 事发工程现场状况图

1. 事故发生在盐梅路东港区 1、2 号地块内混凝土搅拌构筑物与料仓之间空地上，地面上有积水；地上分散放有彩钢瓦、U 型钢槽材料、电焊条、电线等材料。

（4）放置电缆的地面上有积水。现场冲洗地面的积水未能处理干净，电缆放置在有积水的地上，容易造成人员触电。

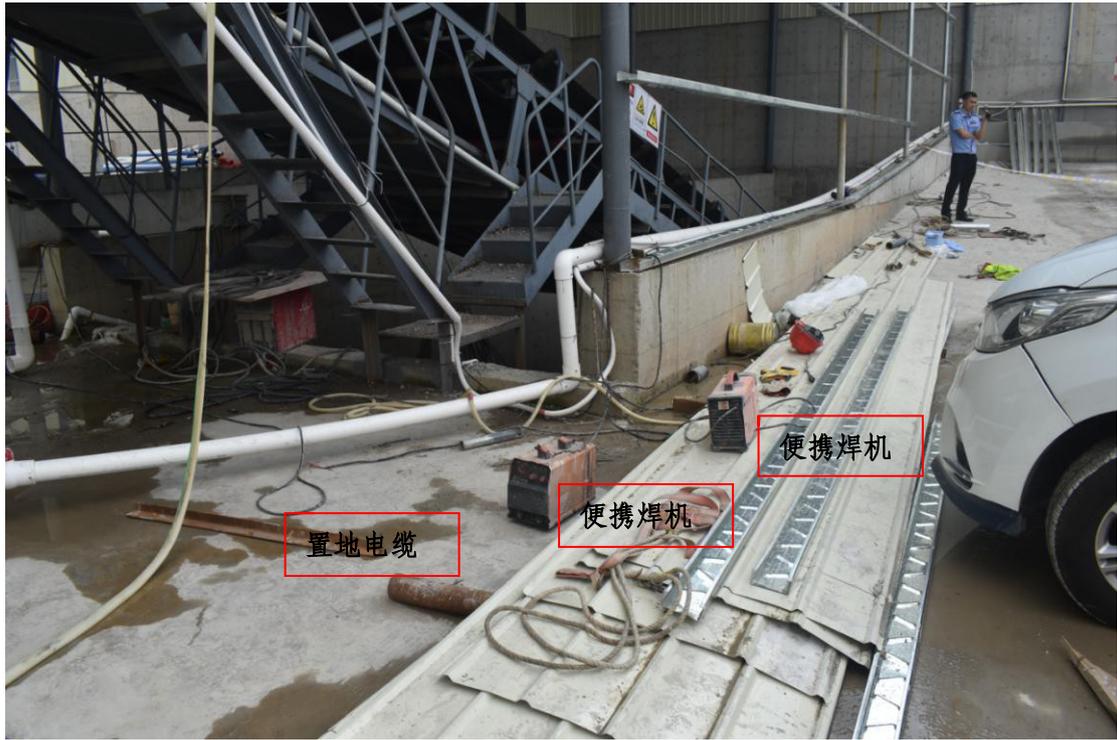
图 4 现场电焊机及连接电线情况图

2. 施工现场有 2 个便携式电焊机，型号为佳士 ZX7-315 型，AC220V/380V；电焊机电源线接在地上的开关箱内。

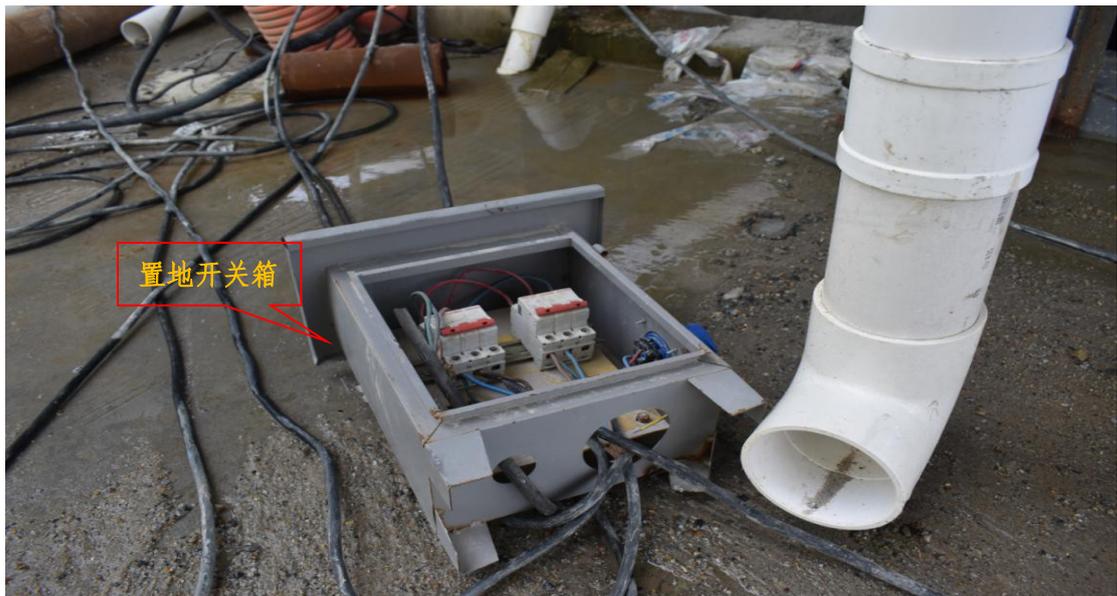
图 5 现场用的开关箱状况图

3. 开关箱平放在地面上，无箱盖，内有两个开关，均无安装漏电保护装置，其中一个开关有三组负荷线接出（有一组从进线端接出），另一个开关有两组负荷线接出。

（2）配电箱、开关箱中的开关未设置漏电保护装置。配电箱接出的开关，以及开关箱中安装的两只开关均不具有漏电保护功能。

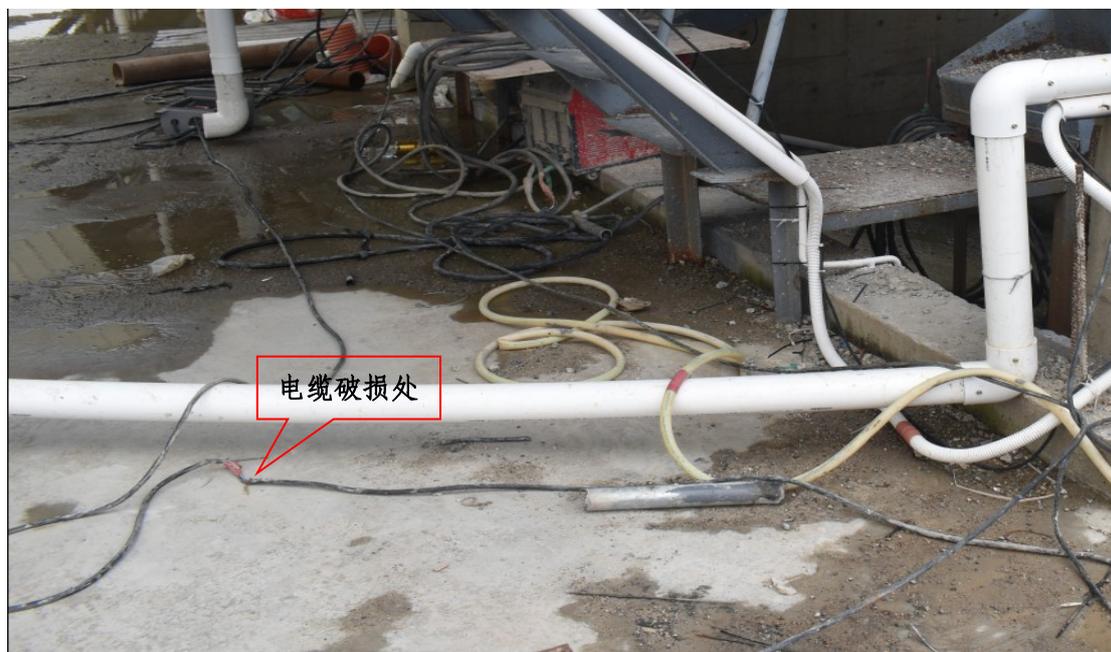
图 6 现场接线情况图

4. 从开关箱到电焊机的接线是一条 4 mm^2 两芯黑皮电缆，从开关箱到电焊机的接线长约 10 m，其上分布着 3 处驳接痕迹，其中一处的外绝缘胶皮被切断，内线绝缘胶皮破损，铜导线裸露。（见图 6、图 7）

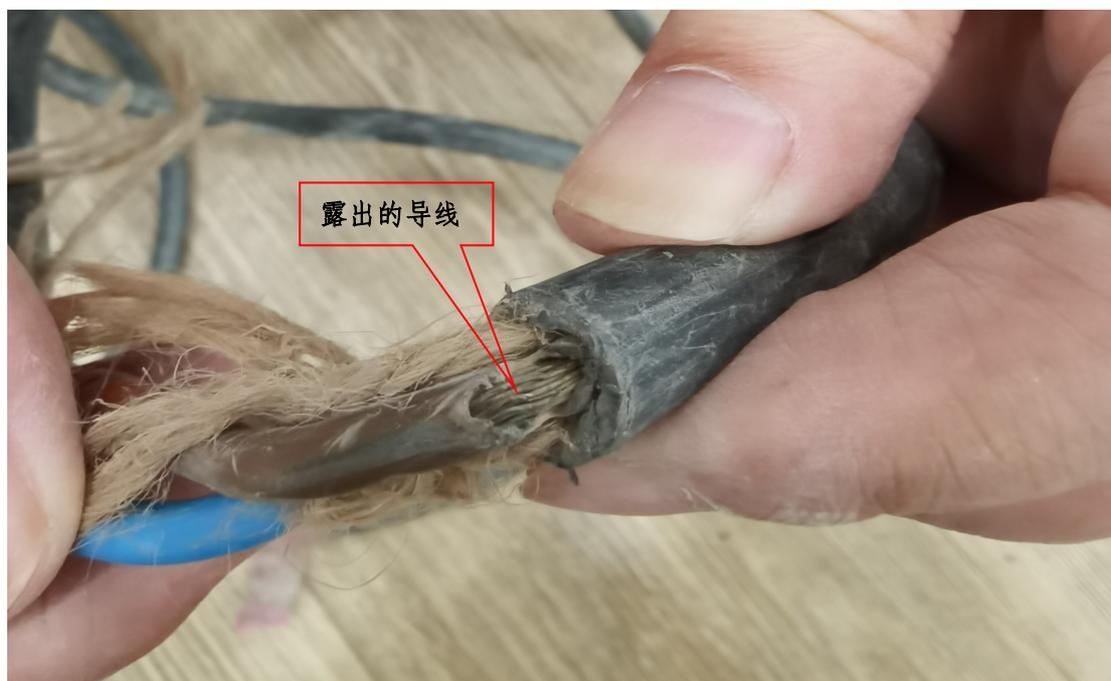
图 7 电焊机供电电缆破损情况图

（1）电焊机电缆线绝缘存在破损。有一段电缆外绝缘缺失，内导线绝缘破损，露出明显导电铜丝。

作业人员在拉动绝缘破损的电缆线时，不慎接触到裸露的导线而导致触电死亡。

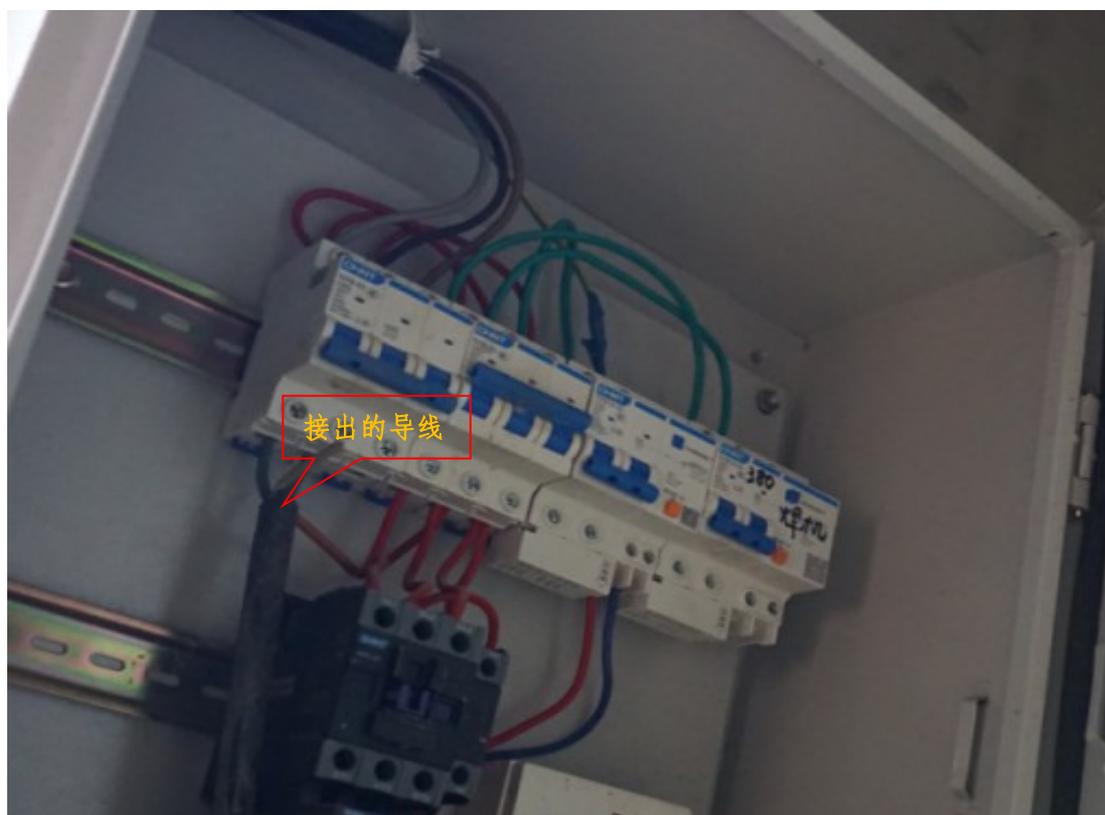
图 8 电焊机引出电源线配电箱情况图

6. 开关箱的配电线从附近料仓地下室的配电箱接出，配电箱内有四组负荷开关，两组有安装漏电保护装置，另两组未安装漏电保护装置，涉事电焊机接线是由无漏电保护装置的那一组开关出线端接出。
