盐田御景佳园项目“8·2”一般 物体打击事故调查报告

盐田御景佳园项目“8·2”一般
物体打击事故调查组

盐田区御景佳园项目“8·2”一般物体打击事故调查报告

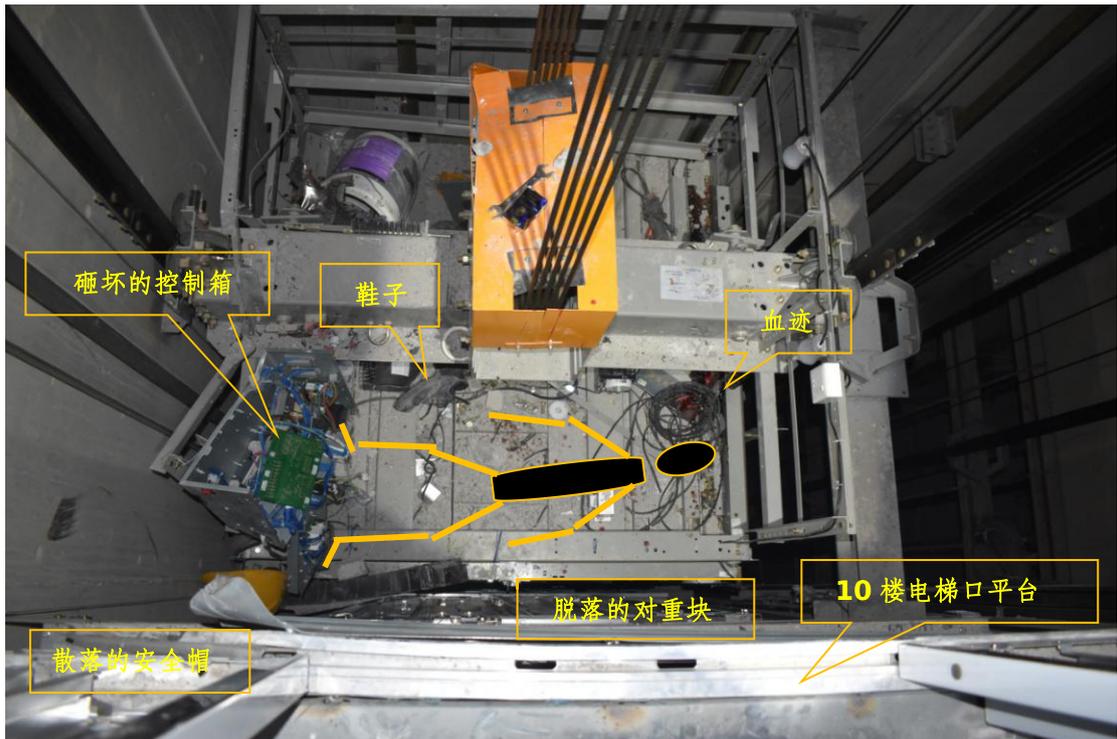
图 4 对重块坠落现场情况

4. 轿厢顶西侧边上有一被砸坏的控制箱，外部严重变形，内部控制板等部件脱落。轿厢内掉落三片电梯对重块，其中一块完好，另两块破碎。（见图 4、图 5）

1.直接原因：一是施工人员安全意识淡薄，电梯安装时未对电梯对重块进行固定；二是电梯井后壁遗留有突出的钢筋头；作业人员在电梯轿厢顶上操作电梯上行时，被突出的钢筋头刮蹭后脱落的对重块砸中导致死亡。

（四）确保安装工艺质量。电梯安装施工单位应严格按照相关安装工艺要求开展施工，特别是电梯对重块的安装，吸取此次事故的教训，严格落实固定措施，确保对重块稳固，杜绝坠落风险，且要举一反三，搞好安装过程隐患排查工作，杜绝事故发生。

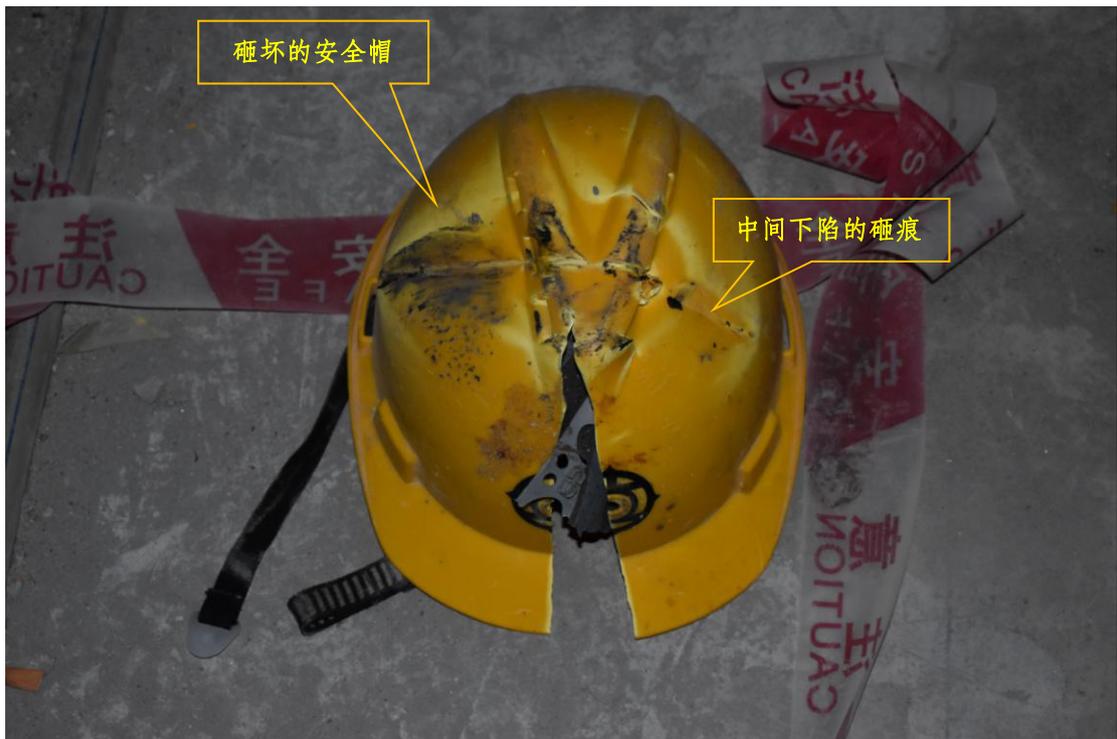
图 5 砸坏的安全帽

3. 轿厢顶的西南角有一黄色安全帽，安全帽中间有一横向下陷砸痕，帽前部中间裂开分为两半，内衬断裂。

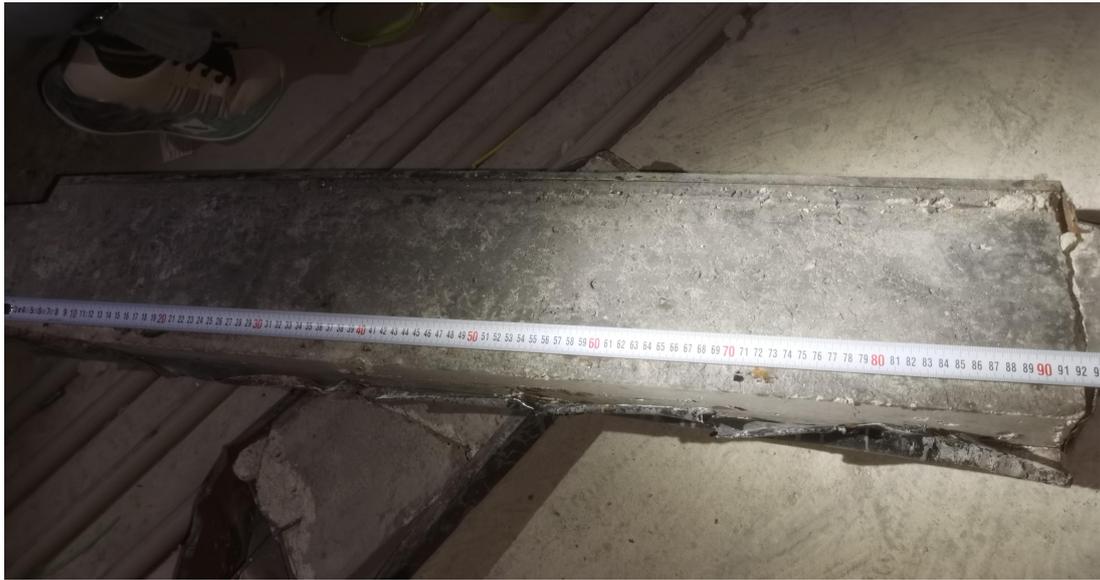
图 6 坠落对重块情况

5.实际测量对重块的长、宽、高分别为 104cm、17.5cm、7cm。对重块材质为混凝土，被厚约 1mm 的铁皮三面包裹，

重约 35kg。（见图 6）

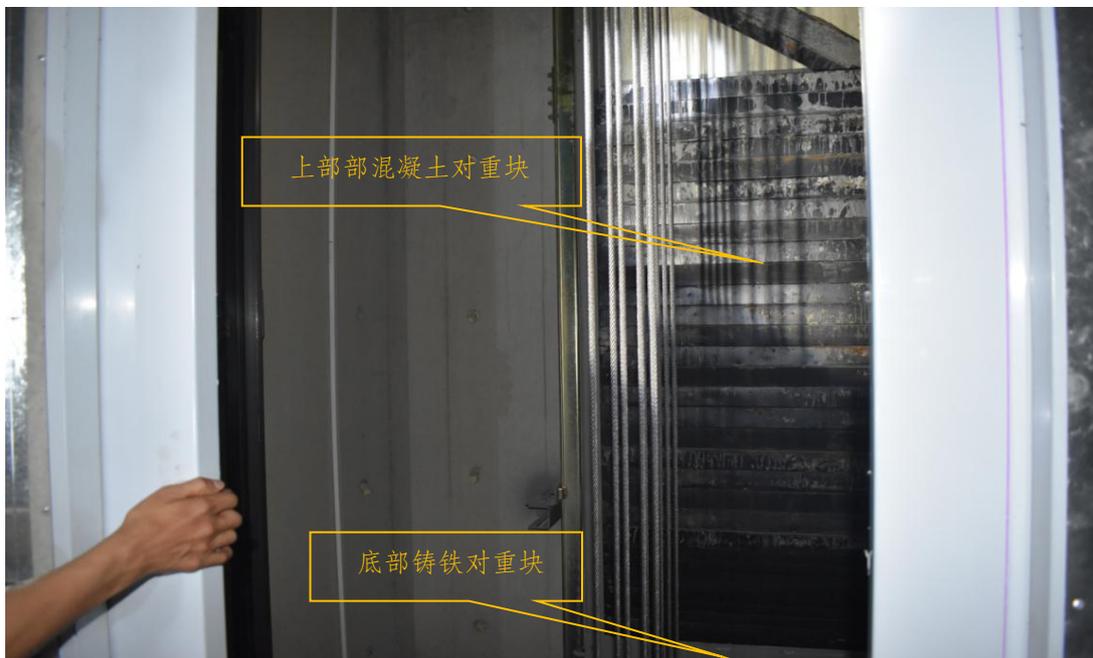
图 7 对重架上对重块分布情况

6.事发时电梯对重架位于 21 楼中部，对重架上共 32 块对重块，分别由位于下部的 9 块铸铁材质对重块和上部的 23 块混凝土材质的对重块组成。（见图 7）

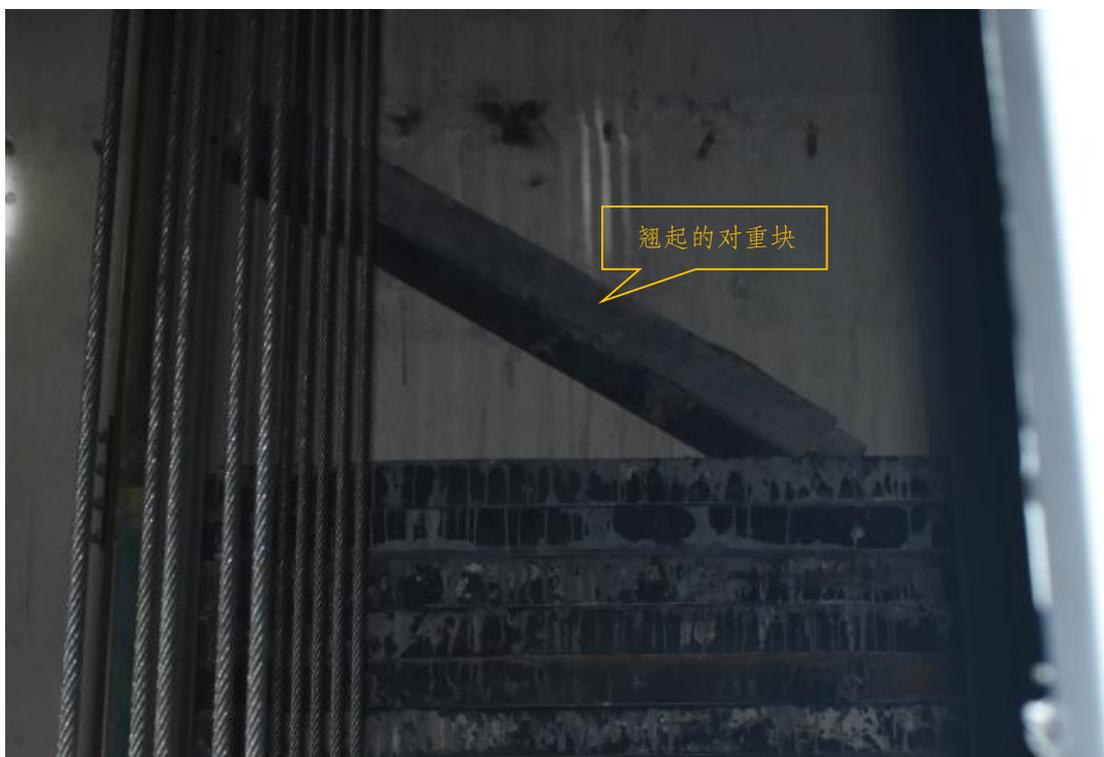
图8 对重架最上一块对重块的情况

7.对重架最上面的对重块一端翘起，以约 35° 角斜置于下面对重块上。经勘察，该对重块靠电梯井壁侧铁皮上存在

4处刷蹭挤压变形的划痕。整个对重块未见相关固定措施。
(见图8、图9)

4.作业人员安全意识淡薄，未遵守电梯安装工艺要求。电梯对重块未进行固定是事故发生的另一直接原因，在国家相关标准和企业作业指导书中均做出相关规定的情况下，作业人员图省事、存侥幸，未对对重块进行固定，安全措施不落实，安全关口再次失守，导致对重块受到外力时从对重架上脱出而坠落。

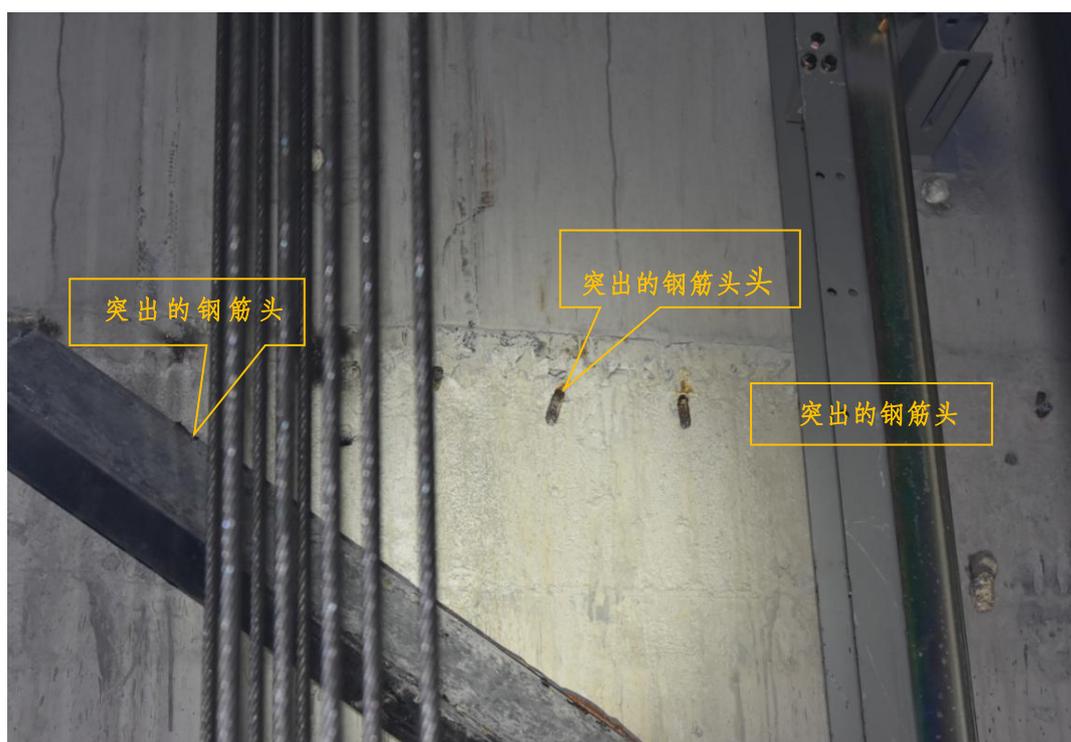
图 10 电梯井后壁上突出的钢筋头

8.在上部翘起的对重块后面的电梯井壁上，有4处水平排列间距约14cm的突出钢筋头，突出长度约为5cm左右，

与上部对重块侧面刮蹭痕迹相对应。（见图 10）

(4) 电梯井土建施工在井道壁上遗留有凸出的钢筋头，对电梯安装与运行造成影响；未有效落实电梯土建作业面交接验收，认真排除电梯井道存在的凸出物安全隐患。

（三）加强安装条件收验。电梯安装土建条件是保证电梯安全安装运行的重要因素之一，针对此次事故存在的问题，牵头单位应制定详尽的验收制度、程序，各相关单位应紧密配合，主体明确，监督到位，交接手续齐全；针对电梯安装土建条件要求，逐点逐条全面检查核对，对电梯井道内的凸出物等影响安装运行的隐患及时排查发现并排除，杜绝验收流于形式、检查走过场，切实把验收交接工作做扎实。
