# 盐田区翠岭等 5 座水库除险加固工程方案

## 翠岭水库

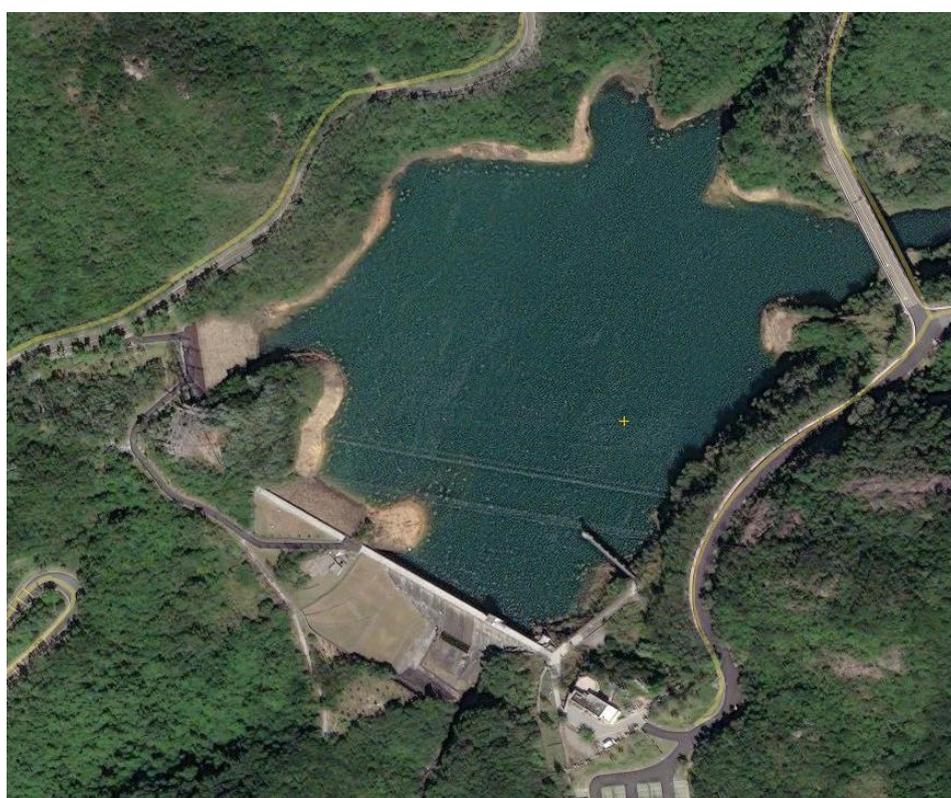
翠岭水库原名为骆马岭水库，位于深圳市盐田区盐田街道北山道后山上，库区海拔 300m 以上，处于盐田河支流上。

翠岭水库主要建筑物包括主坝、1 号副坝、2 号副坝、溢洪道、输水涵管和放空涵管组成。

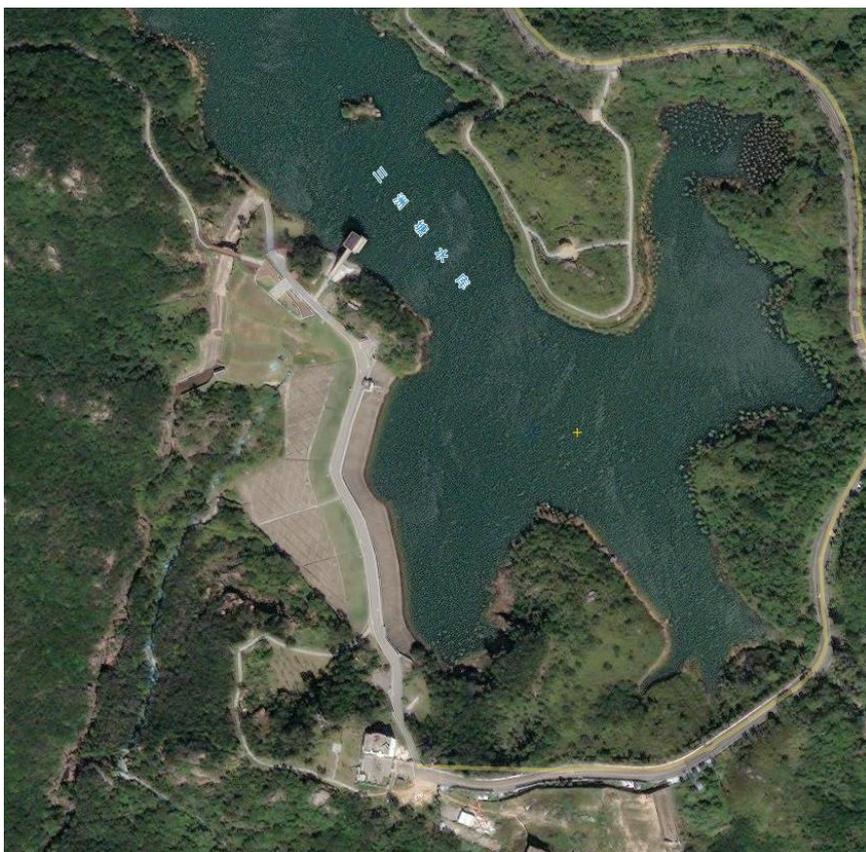
三洲塘水库位于深圳市盐田区盐田街道黄必围村后山顶，属盐田河流域，北靠梅沙尖，南临大鹏湾。

三洲塘水库主要建筑物包括大坝、溢洪道、输水涵管等。

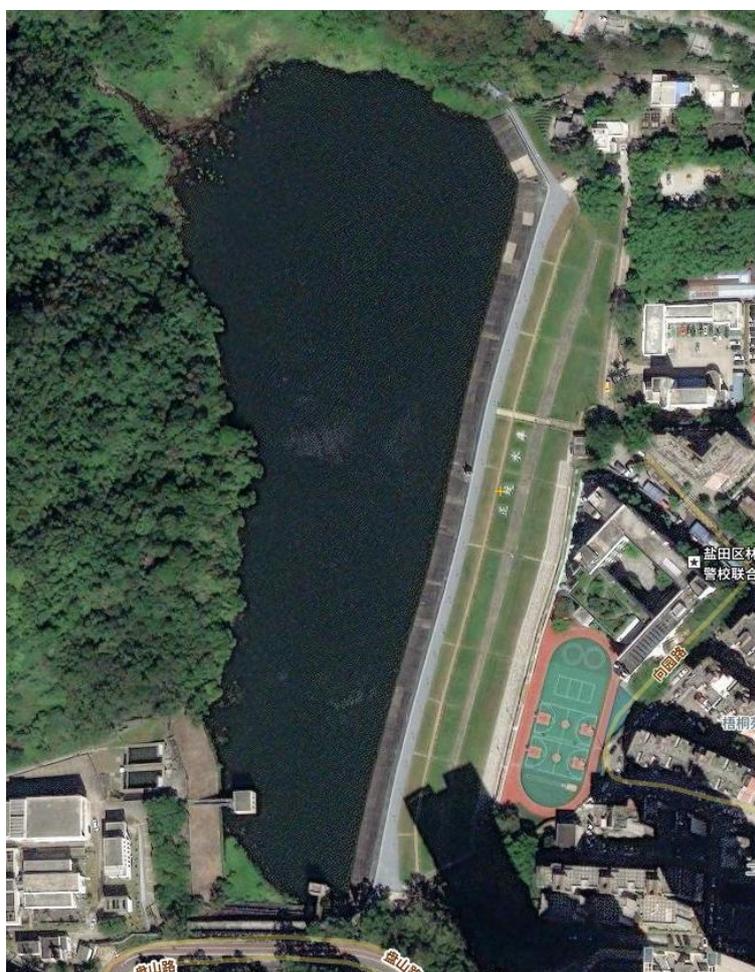
正坑水库位于沙头角街道径口村，北靠梧桐山，南临大鹏湾。发源于梧桐山山脉南麓。

正坑水库主要建筑物包括大坝、溢洪道、输水箱涵等。

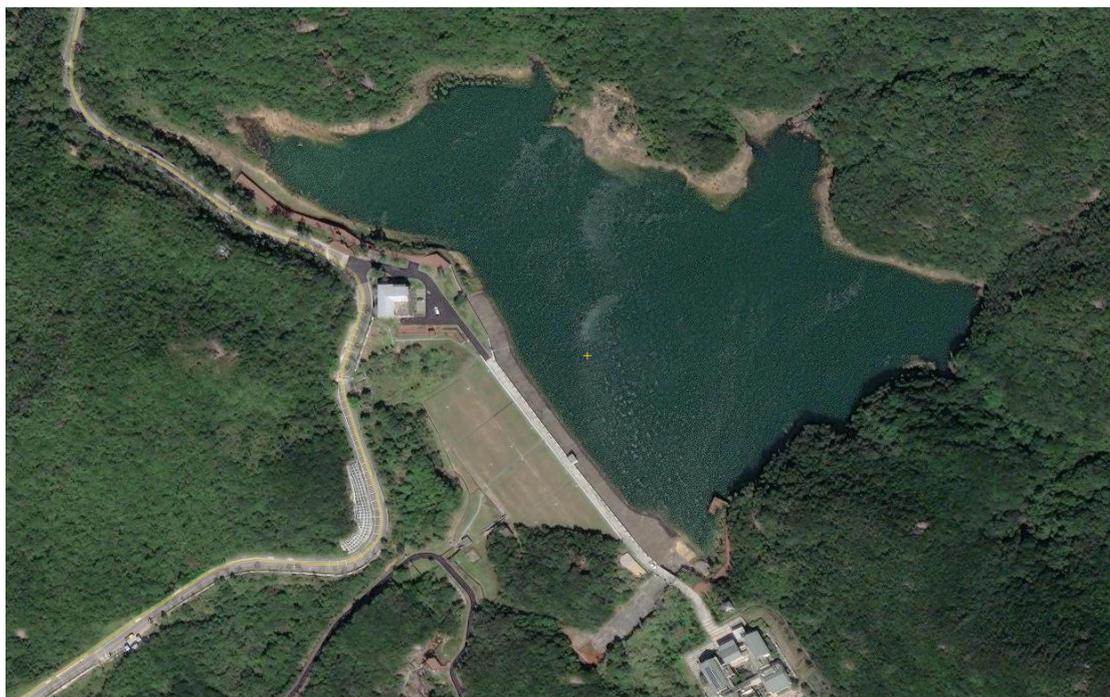
红花沥水库建于 1991 年，目前水库的主要功能为防洪。

红花沥水库主要建筑物包括大坝、溢洪道、输水涵管等组成。

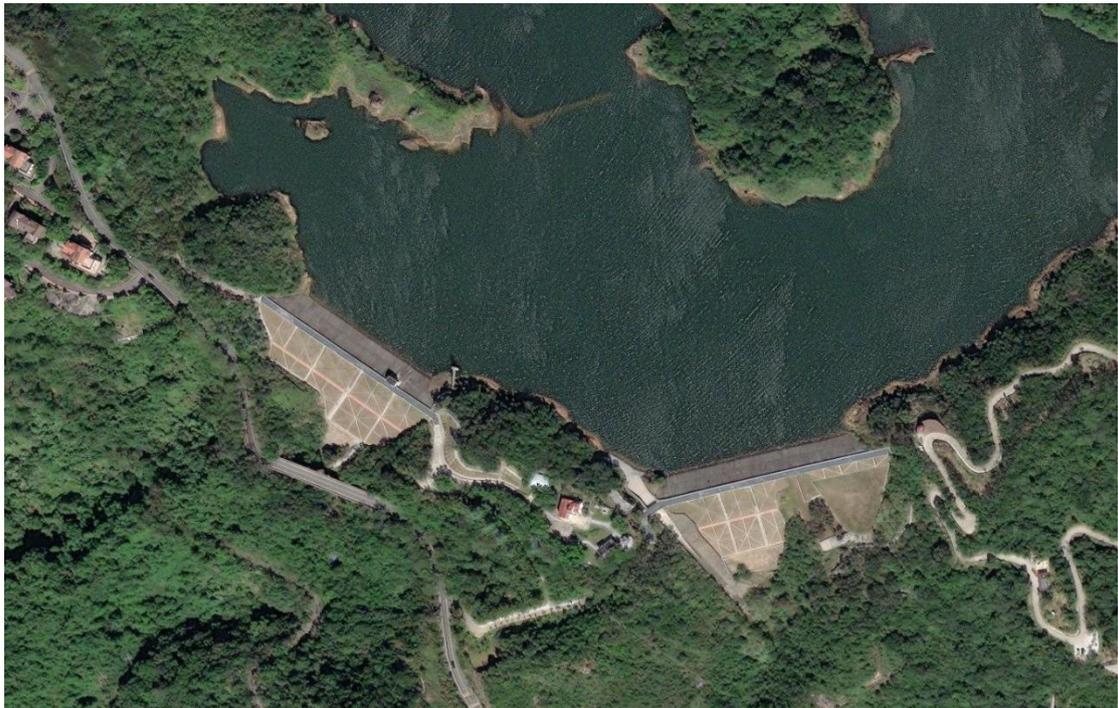
上坪水库位于盐田区梅沙街道，坝址位于大鹏湾流域陈坑村山沟（河道）上游。工程规模为小（1）型，工程等别IV等，主要建筑物级别为3级。水库集雨面积为2.13km<sup>2</sup>，总库容为244.6万m<sup>3</sup>，正常蓄水位232.64m，相应库容166.07万m<sup>3</sup>，设计洪水位为（P=1%）235.25m，相应库容224.4万m<sup>3</sup>，校核洪水位为（P=0.1%）236.07m，相应库容244.6万m<sup>3</sup>。上坪水库现状功能为防洪。

上坪水库主要建筑物包括主坝、副坝、溢洪道、输水涵管。
