盐田国际码头“8·15”车辆伤害 一般事故调查报告

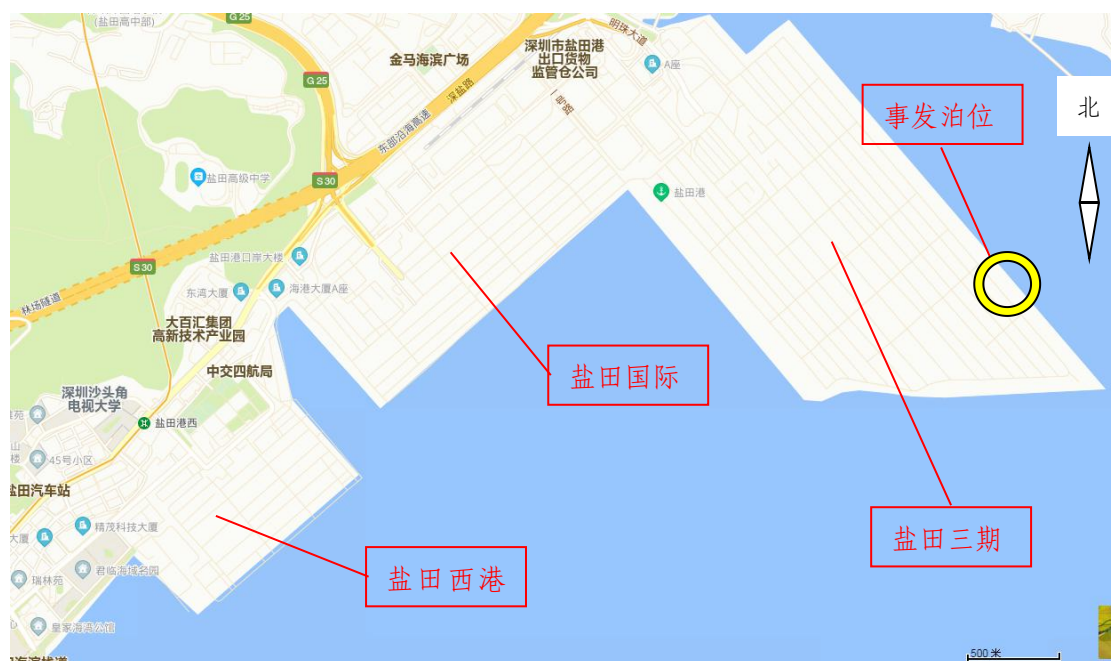
图 1 盐田港集装箱码头平面位置图

码头由初建的 5 个泊位，扩展到现在的 20 个泊位，形成了由以上三个独立的有限公司组成的盐田港码头集装箱装卸（堆场）业务集团。整个盐田港集装箱码头分盐田国际、盐田三期、盐田西港三各部分，总共占地约 417 万 m²，泊位利用总长度约 9078 米，共有 85 台岸吊进行码头集装箱装卸作业（详见图 1）。

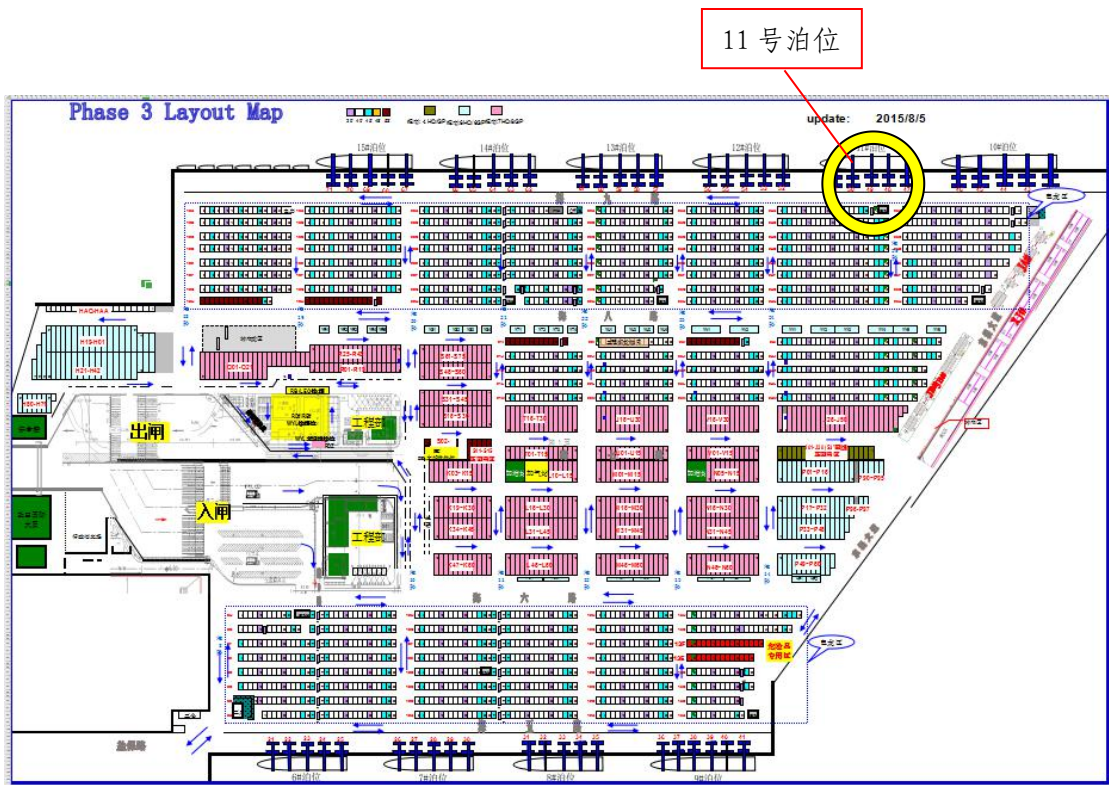
图 2 盐田三期码头平面示意图

此次事故发生发生在盐田三期国际集装箱码头有限公司辖区码头，有 6-16 号共 12 个泊位，事发在 11 号泊位，该泊位有 47-51 号共 5 台岸吊，岸吊门架下共有 6 条车道，出事具体地点为第 2 车道（从海向岸方向标记）上，当时由 51 号岸吊（只在 1、2 车道作业）实施集装箱吊装。（见图 2、图 3）。
